Pozo de CASMA (Barbate, Cádiz)

Pozo de Casma (J. M. Fernández-Palacios, mayo 2013)

1 Localización

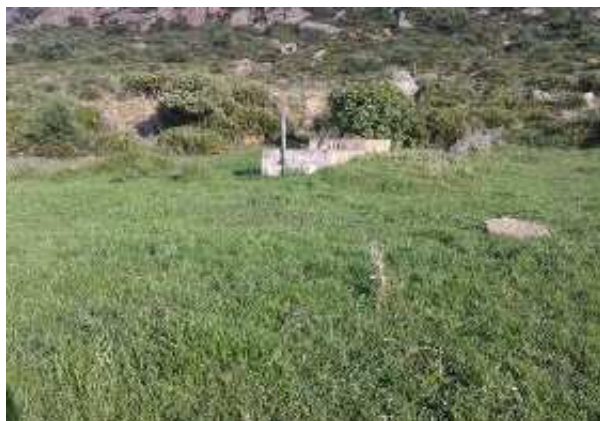
Localizado en las faldas de la Sierra de Retín, cerca de Zahara, junto a la carretera que conecta con la Nacional 340 camino de Tarifa. Un modesto pozo recoge los rezumes que se producen en el piedemonte de la sierra de Retín, en la transición entre terrenos rocosos y los coluviones de ladera. Los rezumes dan lugar al desarrollo de un pastizal húmedo más persistente.

El pozo, de carácter estacional manante, está abandonado y comido por una espesa higuera. Inmediato a su pie, aguas abajo, se continúa con dos pilares en línea. En las proximidades se observan las ruínas de una casilla a la que abastecía.

Deficiente

Abandono, suciedad y vertidos.
