## ▶ Manantial de la CASA DE LAS BEATAS (Málaga, Málaga)

**Manantial de la CASA DE LAS BEATAS**

**Málaga**

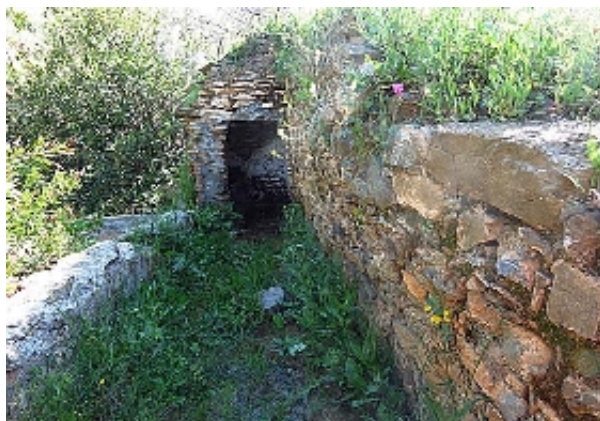
Alcubilla que alberga el manantial (A. Vela Torres, junio 2013)

En la actualidad la Casa de las Beatas es un montón de escombros sobre los que se levantan algunas paredes. El nacimiento se sitúa algunas decenas de metros por encima de las ruinas, en la orilla izquierda del arroyo; su presencia la delata una fila de 7 bañeras que forman un abrevadero. Accederemos por un corredor flanqueado por un viejo abrevadero de obra, totalmente arruinado, y por un muro de contención que evita caídas de tierra sobre el manantial. Al final del pasillo, sobre el lugar donde está la surgencia, existe un alcubilla levantada con piedras del lugar; únicamente se emplearon ladrillos en las jambas de la entrada, desde la que se ven detalles como la cúpula y una excavación en el suelo que funciona como decantador de sedimentos.
