## Fuente de PALOMARES (Rute, Córdoba)

Fuente de Palomares (M. López Chicano, marzo 2013)

### 1 Localización

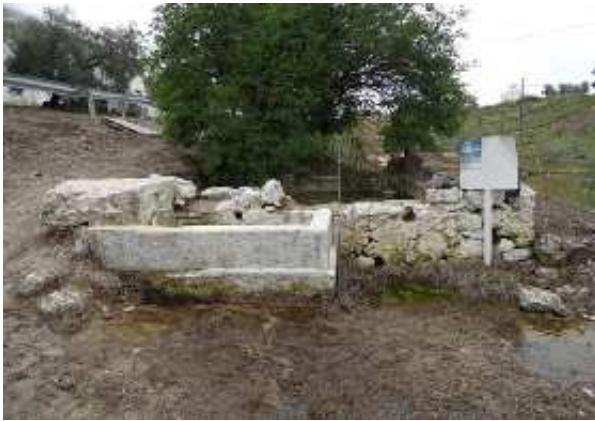
Esta consiste en un pilar pequeño de planta rectangular, cuyos muros están compuestos por dos losas de piedra formando un ángulo de 90 grados, adosados a una alberca originalmente de mampostería. En el momento en el que se visitó la fuente, el agua no fluía por el caño metálico incrustado en el pequeño frontón que hace de término de la atarjea, debido a que la antigua conducción de atadores de cerámica estaba rota. En cambio, el agua rezumaba por el pie del pilar y también había entrada de agua directamente hacia la alberca a través de otra conducción. Junto al conjunto se podían ver un viejo cartel que indicaba que el agua era potable y una toma de agua con contador probablemente para el molino o alguno de los cortijos cercanos. La fuente se sitúa en la parte baja de una pequeña cañada (que llevaba bastante agua en el momento de la visita) cuyo origen se tiene en la Sierra de Rute, y que recorre fundamentalmente terrenos margosos ocupados por cultivos de olivar.
