▶ Laguna de CAÑADA DE LA CRUZ (Santiago-Pontones, Jaén)

1 Localización

Laguna de CAÑADA DE LA CRUZ

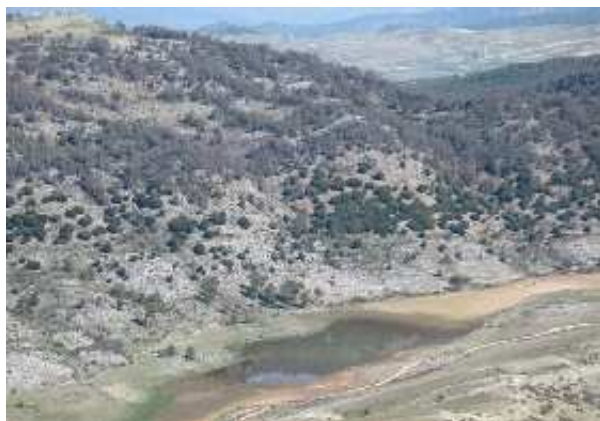
Laguna de la Cañada de la Cruz (L. Cano Cavanillas, abril 2008)

Se trata de una laguna temporal, que solo presenta agua en épocas de lluvias. Antiguamente era mucho más grande pero ha sido desecada para ganar tierra para el cultivo.
