Mina del LAGAR DEL CERRO (Málaga, Málaga)

Galería, cimbra, zanja o mina de agua

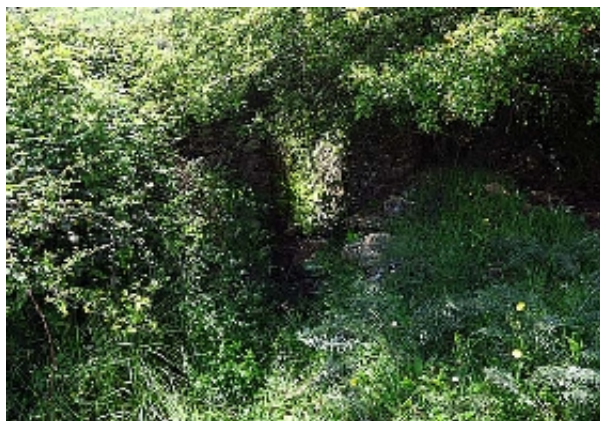
Entrada de la galería (A. Vela Torres. abril 2013)

La mina no queda lejos, a unos 200 m. hacia el sur. Aunque el abandono del lugar ha favorecido que la vegetación haya crecido y ocultado la entrada a la mina, no es difícil encontrarla; dos gruesos muros de casi 2 m. de altura, separados un metro entre sí, forman un pasillo a cielo abierto que según aumenta su recorrido va disminuyendo en altura y anchura, de forma que a los 10 m. el avance se hace difícil. A partir de aquí, el corredor está techado con losas pero la luz penetra hasta casi el fondo, donde hay un pequeño depósito del que parte una tubería.
