## **Mina de LOS CHARCONES (Cortes de la Frontera, Málaga)**

**Mina de Los Charcones (S, Rodríguez, junio 2013)**

**S. Rodríguez Domínguez (Consejería de Agricultura, Pesca y Medio Ambiente)  
(13-06-2013)**

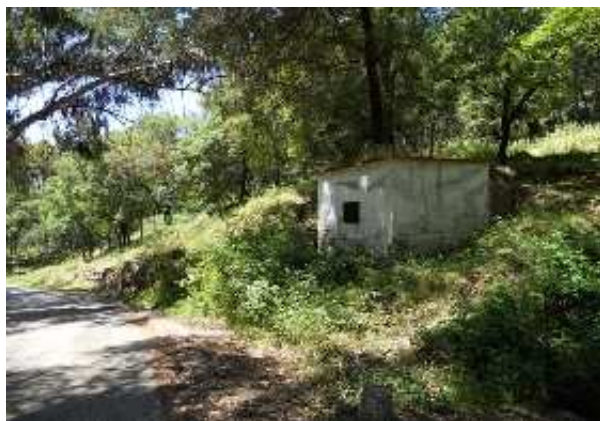
Esta mina de agua la podemos ver perfectamente, ya que se encuentra a pie de la pista forestal asfaltada que desde esta pedanía nos conduce a Cortes de la Frontera. Se encuentra aproximadamente a 1 Km. del casco urbano de la pedanía tomando esta carretera. A unos 200 m. a nuestra izquierda una vez que hemos pasado la casa forestal ya podemos ver la caseta que protege la entrada a la mina. La puerta de entrada a la mina se encontraba cerrada en el momento de su visita. Justo al lado del casetón hay otra pequeña caseta que hace las funciones de registro del agua. Este agua es ferruginosa y abastece al pilar denominado en este inventario como "Pilar del Patio de las Corchas" que se encuentra en el casco urbano de esta pedanía justo al lado del polideportivo. Antes de suministrar a este patio, abastece a un pequeño pilar y una pequeña alberca que se encuentra en la casa forestal y que se encuentra más abajo. Antes, cuando el cementerio municipal no tenía agua potable, las mujeres cogían agua en este pequeño pilar para la limpieza de los nichos. La mina tiene una longitud de unos 15-20 m. realizada con ladrillos y el agua sobrante se pierde por la cuneta de la citada carretera. La tubería de esta mina hasta el casco urbano es de hierro y presenta numerosas averías de difícil y costosa reparación, por lo que sería necesario una nueva acometida.
