▶ Fuente de las MONJAS (Lora del Río, Sevilla)

Fuente de las Monjas (J.M. Fernández-Palacios, junio 2007)

**J. M. Fernández-Palacios Carmona (Agencia Andaluza del Agua)
(10-06-2008)**

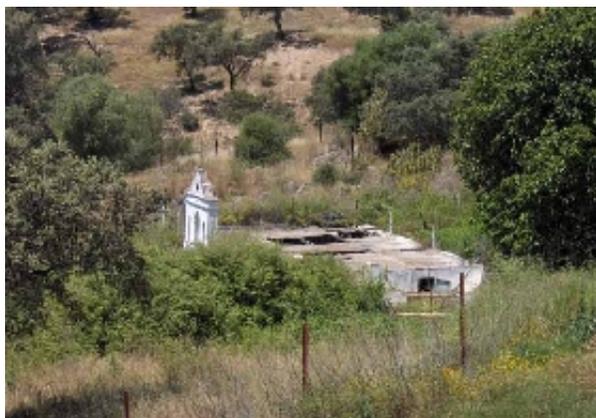
Se encuentra muy cerca de la carretera Lora del Río-Constantina, en la cuneta en una vaguada, junto al caserío de la finca Las Monjas a la que abastece. La obra de fábrica (posiblemente del s.XX) está formada por un frontal de tres vasos con arcos de medio punto, con el hueco central de mayor tamaño que los laterales. La estructura simula el cuerpo de una espadaña aunque sin campanas. Tras ella hay un depósito de acumulación en gran medida cubierto con placas de fibrocemento.

Deficiente

Abandono, suciedad y vertidos.
