## **Pozo del CERCADO (Villaluenga del Rosario, Cádiz)**

**Pozo del Cercado (J. L. Valencia Oca, agosto 2013)**

### **1 Localización**

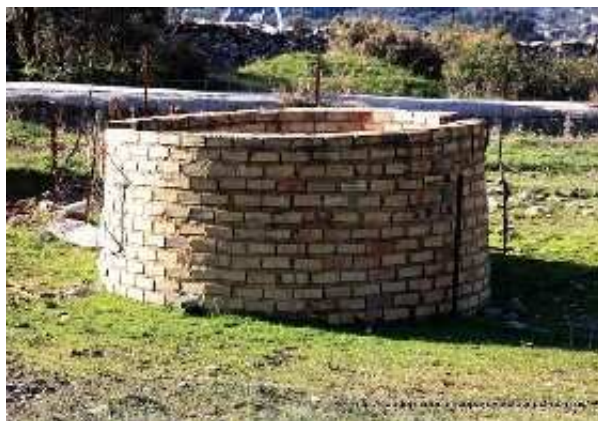
**Deficiente**

**Afección al caudal por bombeo o derivación.**

**Pozo circular construido en ladrillo formando un brocal de muro alto con dos ventanas para poder sacar agua mediante cubos. Para que no caigan animales a su interior se han colocado una tosca reja de hierro en una de las ventanas y un pequeño somier en la otra. Mejoraría notablemente su aspecto si se enfoscase y se encalase su exterior.**
