Fuente de MOLINILLA (Arahal, Sevilla)

Fuente-Abrevadero de Molinilla antes de la restauración (sin agua), (F.J.Rosado)

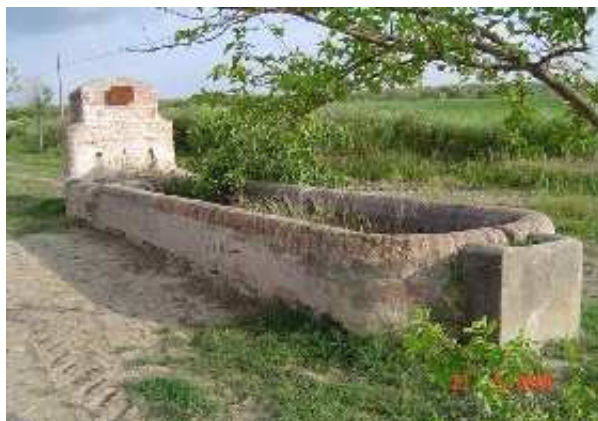
Se encuentra al pie de la Carretera de Arahal a Morón de la Frontera (A-8125), sobre la vía pecuaria denominada Cordel del Camino Vecinal de Arahal a Morón de la Frontera en su margen derecho sentido Morón de la Frontera, aprox. en el punto kilométrico 2+000. Desde unos pozos de origen romano situados en el cerro de Molinilla y por galerías subterráneas llega el agua a esta fuente utilizada como abrevadero. Actualmente, la galería que surte de agua a la fuente está rota por lo que no cuenta con agua.

El Ayuntamiento de Arahal procedió hace unos 5 años a su restauración, con la colocación de árboles en el entorno y mobiliario urbano, aunque no se reparó la galería que le surte de agua al necesitar una hinca de cruce de la actual carretera.
