## **Pozo de CORTIJO BLANCO (Ronda, Málaga)**

**Pozo de Cortijo Blanco (S. Rodríguez, agosto 2013)**

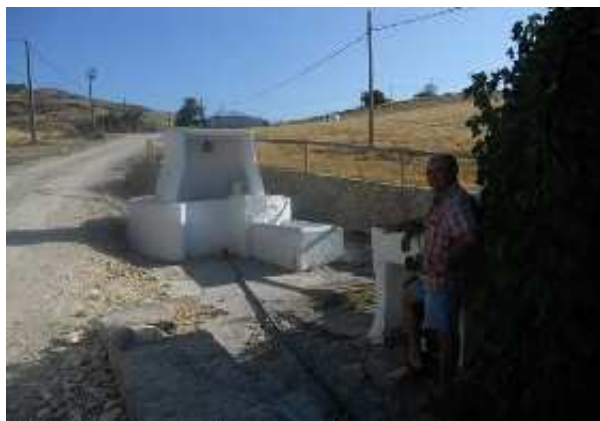
**Este pozo surgente se encuentra justo al lado del camino público que desde Cereales Gómez nos conduce a los cortijos de La Loma y de La Mina, o viceversa en el paraje de Los Villalones.**

**Recientemente el ayuntamiento de Ronda ha realizado en él algunas obras de mejora y acondicionamiento. Justo al lado del pozo hay varias pilas para lavar la ropa, que hoy en día, están en deshuso.**

**Aceptable**

**Afección al caudal por bombeo o derivación.  
Abandono, suciedad y vertidos.**
