## ▶ Fuente del PESEBRE (Villaviciosa de Córdoba, Córdoba)

**Fuente del PESEBRE**

**Villaviciosa de Córdoba**

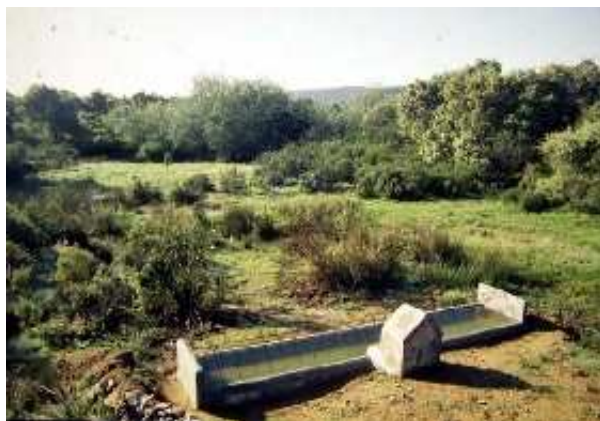
Fuente del Pesebre (R. Córdoba, 1998)

La fuente consiste en una casetilla de ladrillo, rematada en forma piramidal de 1.05 m. de altura y 72 cm. de anchura, de cuya cara sur salía anteriormente un caño de agua y hoy ha sido sustituido por un depósito regulador. Comunica con un pilar abrevadero de planta rectangular, con dimensiones de 6,25 por 1,20 m. y 40 cm. de altura, fabricado en ladrillo enlucido con cemento. Está cubierto por una rejilla metálica en forma de triángulo para que solo puedan beber las reses menores (ganado lanar).

A pesar de la fragilidad y escasa calidad de sus materiales de construcción, el pilar está bien conservado debido a su continuo uso y reparaciones; algo peor aspecto presenta la caseta de salida del agua, que ha sufrido diversas reformas que han dejado su huella, especialmente por la parte donde salía el agua.
