## ▶ Fuente de la BOYA (Villaviciosa de Córdoba, Córdoba)

Fuente de la Boya (R. Córdoba, 1998)

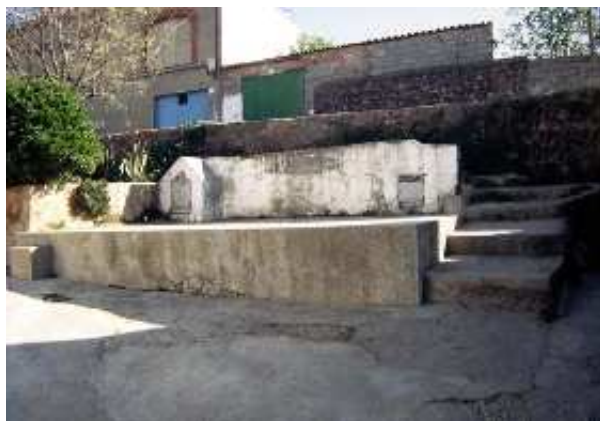
**Aceptable**

Consiste en una alcuba o depósito cubierto, edificado en ladrillo, a cuyo interior se accede por el lado oeste a través de un vano rematado en arco de medio punto y cerrado mediante compuerta metálica. Unos 50 m. al sur se conserva un grifo adosado a la pared y protegido por una casetilla, con el que está conectado el depósito y de donde se tomaba el agua para beber.

Se encuentra en buen estado de conservación, no requiere ninguna intervención especial salvo la de mejorar el enlucido externo de la alcuba.
