Mina del CORTIJO PISODURO (Málaga, Málaga)

Mina del Cortijo Pisoduro (A. Vela Torres, julio 2013)

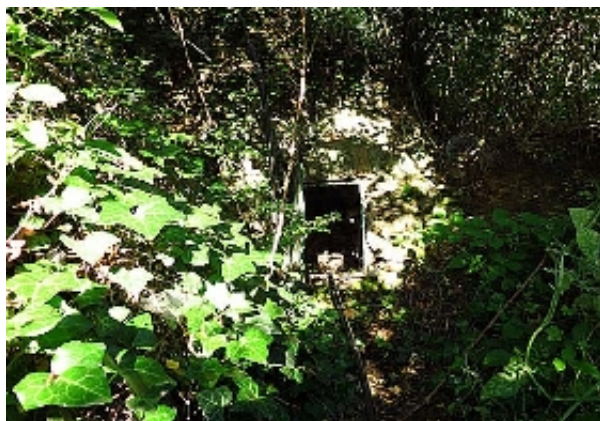
La mina se localiza muy cerca de la cañada que bordea la finca por el norte, al extremo de un bancal cultivado con cítricos. La entrada se ubica al final de un estrecho pasillo abierto en una espesa masa de vegetación y dispone de una puerta para evitar la entrada, sobre todo, de animales. La galería que hay al otro lado es de reducidas dimensiones, quizás no llegue al metro de altura y otro tanto de anchura; como tampoco es muy larga, ni siquiera llega a los 5 m. de recorrido, la luz que se filtra entre las ramas permite ver el fondo del minado.

La galería, excavada en la roca, en algunos sitios ha sido revestida con mampuestos. Una estrecha tubería transporta una parte del caudal a la zona de cultivo pero otra se escapa por un desagüe existente bajo la puerta de entrada, bajando en dirección a la cañada, donde se pierde.
