Fuente de la MOSCA (Villanueva del Rey, Córdoba)

Fuente de la Mosca (R. Córdoba, 1998)

1 Localización

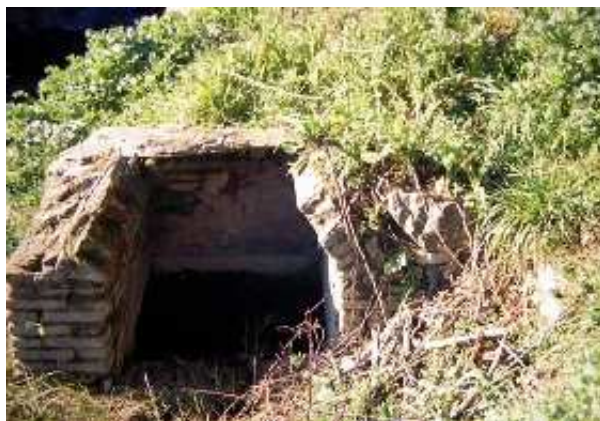
Deficiente

Se estructura en torno a un depósito de agua de planta cuadrangular, realizado en ladrillo enlucido con mortero, de 90 cm. de lado y 1 m. de profundidad.

Al exterior aparece cubierto por una caseta de ladrillo también de planta cuadrada, de 1,60 m. de lado, edificada en ladrillo colocado de plano y trabado con argamasa, con muros de unos 40 cm. de espesor que cierran el depósito por sus lados sureste, suroeste y noroeste; en la pared noreste se encuentra la abertura para la toma de agua. La cubierta tiene dos partes bien diferenciadas; la zona suroeste presenta cubierta a un agua formada por losas planas de pizarra, mientras la mitad noreste remata en un arco de ladrillo que forma una bóveda que hoy se encuentra partida pero que en su día debió enmarcar el acceso con forma de arco de medio punto. En su interior hay restos de pintura a la almagra que cubre todas las paredes y la bóveda.

Su estado de conservación arquitectónica es pésimo. Han desaparecido tanto buena parte del enlucido interior como el arco de medio punto que daba acceso al agua. La fuente requiere la restauración integral de la cubierta y un enlucido general.
