Fuente de los NOGUEROS (Villanueva del Rey, Córdoba)

Fuente de Los Nogueros (R. Córdoba, 1998)

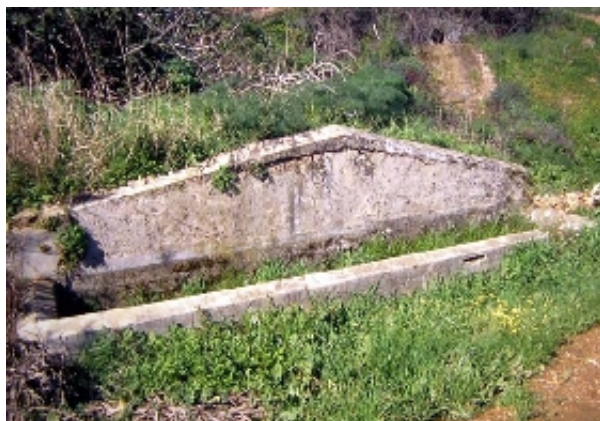
Consta de un pilar de planta rectangular, de mampostería enlucida de mortero, cuyas medidas alcanzan los 5,80 por 1,20 m. En su lado oeste hay un frontón de perfil triangular que mide 1,50 m de altura de mampostería y en el ángulo noreste quedan restos de un antiguo desagüe por el que sus aguas se incorporaban al arroyo de los Nogueros antes citado.

Al estar abandonado y sin agua desde hace años, se encuentra muy deteriorado; presenta múltiples fracturas, sobre todo en la zona del pretil, y pérdida de enlucido. Además, está muy cubierto de vegetación y colmatado por aportes sedimentarios, tanto al exterior como al interior del pilar, de forma que éste apenas se eleva 30 cm. del terreno. Para recuperar este pilar habría primero que recuperar el agua que ahora se dirige, canalizada, hacia el de Los Nogueros y después restaurar su estructura.
