## Fuente de los GRIFOS (Villaharta, Córdoba)

## 4 Descripción

## 14 Nombre del autor/es de la ficha

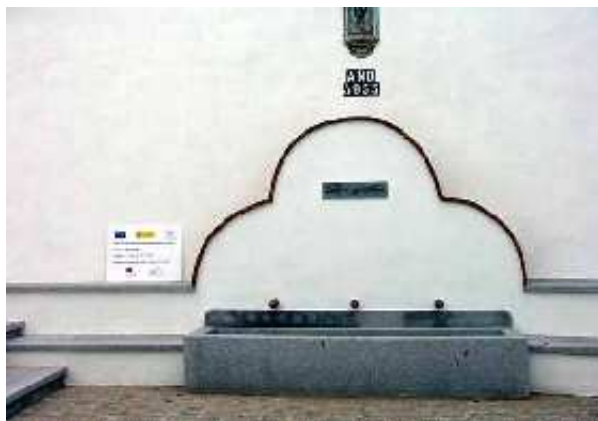
Fuente de los Grifos ([www.villaharta.es](http://www.villaharta.es))

La fuente consiste en un depósito de cemento adosado a la fachada sur de un edificio de donde el agua pasa, por dentro de la pared, a verter a través de una cañería moderna en una piletilla de cemento, enmarcada por losas de terrazo, que mide unos 40 centímetros de lado y que está situada entre dos muretes de altura superior y cubierta igualmente de terrazo.

No parece que esta fuente conserve mucho de su aspecto y estructura originales, que deben haber sido radicalmente transformadas en los últimos años. Lo que actualmente se conserva está fabricado con materiales modernos y de escasa calidad, totalmente inapropiados para una fuente tradicional. Sería necesario investigar si se conservan fotografías antiguas de esta fuente o existe algún vecino que recuerde su aspecto primitivo y que pudiera ayudar a su recuperación.
