Fuente de las DELICIAS (Montoro, Córdoba)

Fuente de las Delicias (R. Córdoba, 1998)

1 Localización

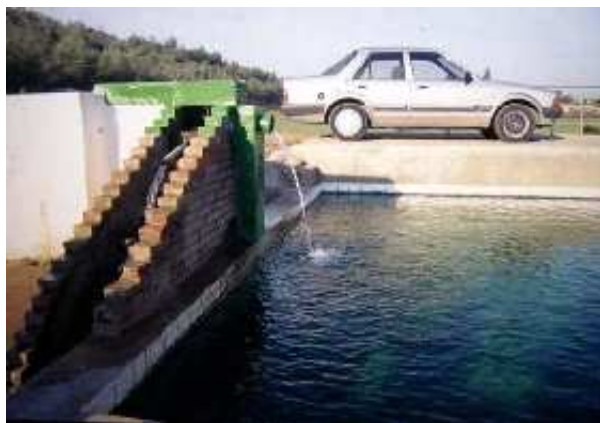
Aceptable

Esta fuente es de propiedad privada y se compone por una alberca de planta cuadrada, de unos 6 m. de lado, en donde el agua entra por el lado sur procedente de una moderna construcción de ladrillo provista de un caño metálico, de sección circular y un llamativo color verde, y una estructura escalonada por donde el agua desciende formando cascada.

Tradicionalmente ha sido utilizada para el uso agrícola particular para riego de cultivos y otras necesidades del cortijo donde se ubica. Presenta buen estado por ser fábrica moderna y estar en uso, materiales de escasa calidad.
