## **Mina de los COLICHES (Málaga, Málaga)**

**Mina de los Coliches (A. Vela Torres, julio 2013)**

**Galería, cimbra, zanja o mina de agua**

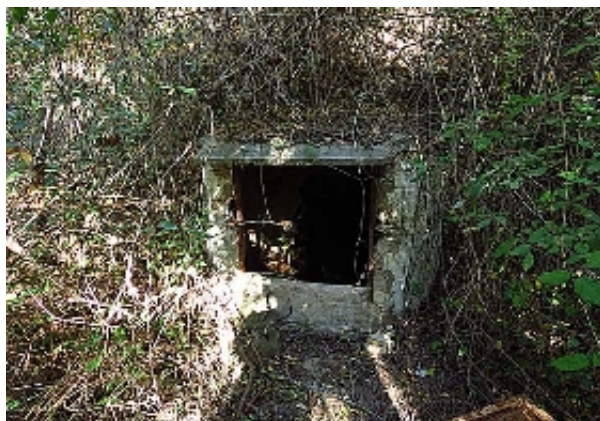
Puede pasar desapercibida porque está en la penumbra, rodeada de vegetación y a un par de metros por encima del cauce. La parte exterior es una construcción cilíndrica, de aproximadamente 1 m de altura, con una puerta metálica. En el interior se ve un pozo de 1,5 m de diámetro, revestido con ladrillos; en la pared opuesta una abertura da paso a una pequeña galería, excavada en la roca y sin revestir. Su longitud se acerca a los 2 m y el ancho es la mitad. El agua es abundante e inunda completamente la galería.

En el exterior, en el mismo lecho del arroyo, hay una gran alberca que está rellena de tierra arrastrada por las crecidas. El suministro procedía de la mina, a través de una oxidada tubería metálica.

**Deficiente**

**Abandono, suciedad y vertidos.**
