## **Mina de la CAÑADA DEL CHARCÓN (Cútar, Málaga)**

**Mina de la Cañada del Charcón (A. Vela Torres, agosto 2013)**

## 4 Descripción

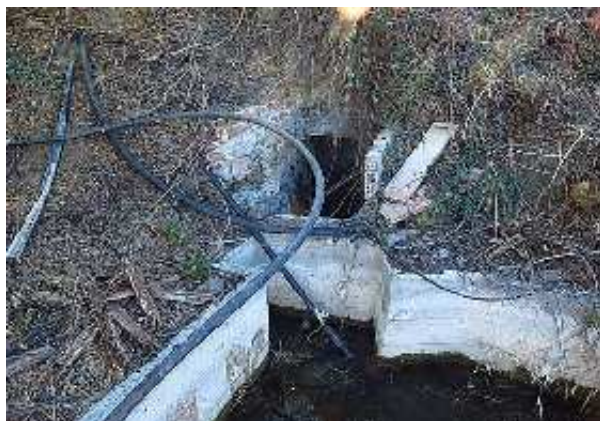
Aunque el minado está encharcado, es posible que no todo su caudal acabe en la alberca pues hemos observado que, debajo de ésta, incrustado en la tierra, hay un pequeño tubo metálico por el que vierte un delgado hilo directamente al arroyo. Desconocemos cuál es la procedencia de este flujo pero su cercanía a la mina nos hace pensar en hipotéticas filtraciones en la solera de la misma.

**Deficiente**

Abandono, suciedad y vertidos.

**La galería, de corto desarrollo, es de reducidas dimensiones -algo menos de 1 m. de altura, 60 cm. de anchura- y, quizás por ese motivo, sus paredes carecen de revestimiento. Junto a la bocamina se sitúa una alberca de mediano tamaño, erigida con ladrillos y rasillas.**
