▶ **Mina del LAGAR DE CASTAÑEDA (Málaga, Málaga)**

Mina del Lagar de Castañeda (A. Vela Torres, septiembre 2013)

**A. Vela Torres y M. Sánchez Pérez
(22-09-2013)**

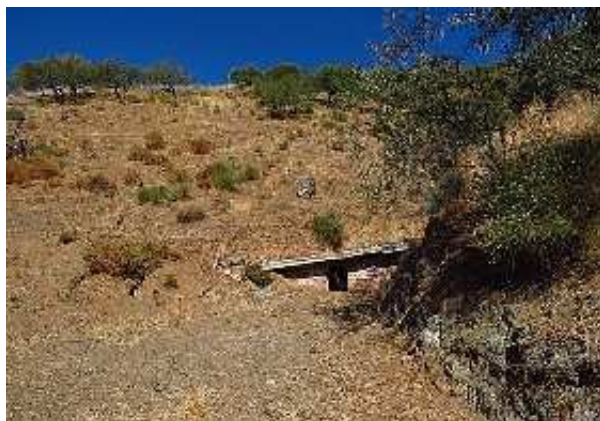
La mina ha sido excavada en el cauce de una cañada de gran pendiente; la apariencia externa es el de una obra moderna consistente en un tabique de cerramiento y un techo realizado con vigas de doble T y bovedillas. En el centro de la pared se abre un hueco que hace las funciones de puerta.
