▶ Fuente de los CORTES (Cortegana, Huelva)

1 Localización

13 Nombre del autor/es de la ficha

L. Baños

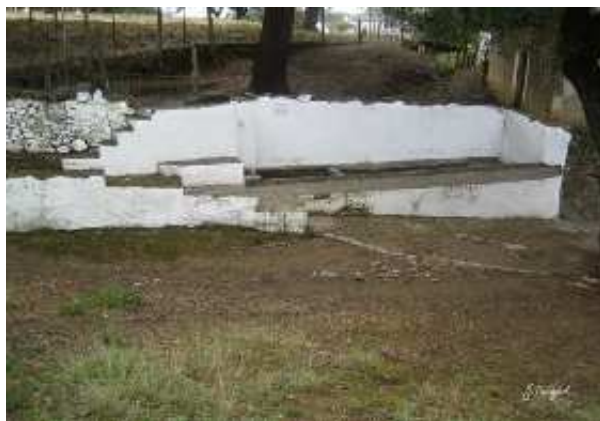
Fuente de los Cortes (lacortedecortegana.josemi.blogspot.com.es, noviembre 2012)

Se distingue el abrevadero ante un murete encalado con lanchas continuas por el lado descubierto para lavar de rodillas. Consta de un chorro de agua y dos pilares para lavar la ropa con tres fregaderas de lanchas de piedra, así como una alberca para almacenar el agua sobrante que se utilizaba para regadío de las huertas cercanas.

Actualmente está seca debido a que a pocos metros se realizó un pozo para abastecer de agua a la aldea de La Corte.

Actualmente esta desatendida en su mantenimiento.

Deficiente

**Afección al caudal por bombeo o derivación.
Abandono, suciedad y vertidos.**
