▶ **Mina segunda del LAGAR EL PALMAR (Málaga, Málaga)**

Mina Segunda del Lagar El Palmar (A. Vela Torres, septiembre 2013)

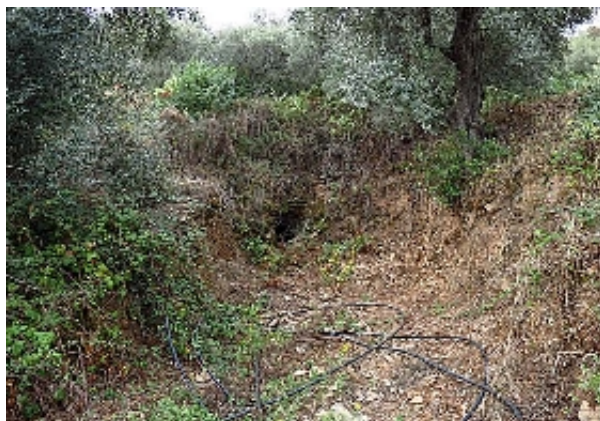
La bocamina original tiene un tamaño suficiente para permitir el paso de una persona pero la existencia de un murete, levantado para aumentar el volumen de agua almacenada, hace que las dimensiones practicables sean de apenas 1 metro de altura y algo menos de anchura; seguidamente, la galería decrece en altura a medida que va adquiriendo desarrollo.

La presencia de agua al otro lado del muro de la entrada, aproximadamente 75 cm., y un reguero que inunda por completo la galería nos impidieron realizar la exploración de la misma, por lo que respecto a la longitud poco podemos decir salvo que parece bastante profunda.
