▶ Fuente de la AGRILLA (Granada, Granada)

Fuente de la Agrilla (A. Castillo, febrero 2014)

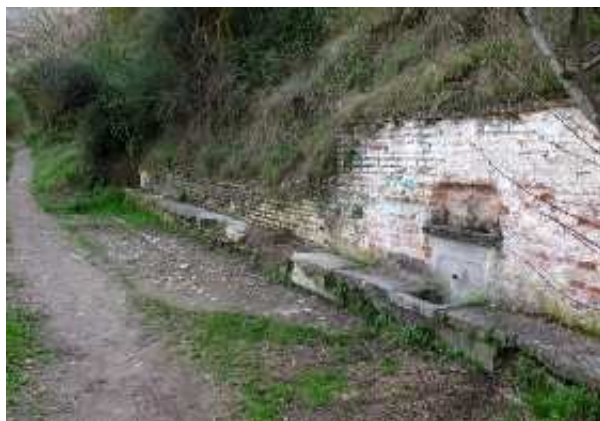
Junto al camino o vereda del Avellano, tras pasar la del mismo nombre y la fuente de la Salud, nos encontramos a esta Fuente Agrilla, conocida también por su localización como la tercera del Avellano. Hoy seca, como la anterior, se halla abandonada a su suerte. Su humilde frontis, que engalanaba un tímido caño, ha desaparecido, igual que una lápida que daba cuenta de algunos detalles de la misma. Del mismo modo, la bancada o poyos de piedra utilizados por los antiguos aguistas están en mal estado. Sentados en ellos se tenían unas privilegiadas vistas del Sacromonte granadino y de su Abadía, todo ello al otro lado del río Darro.

Bancada de piedra en muy mal estado

Deficiente

Otros: **Se encuentra seca, posiblemente por pérdida de alimentación desde fugas de acequias superiores**
