Fuente El ARQUITA (Montilla, Córdoba)

Fuente El Arquita (F. Cuesta, septiembre 2007)

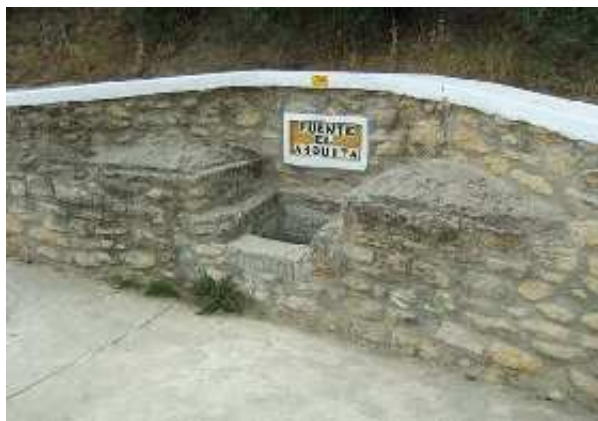
La fuente se encuentra rodeada por un muro de protección a su alrededor, lo cual representa un gran impacto paisajístico.

Aceptable

Se trata de una alcubilla constituida por una pileta rectangular construida en su mayoría con piedra, con la excepción de la parte frontal, elaborada con ladrillo. La parte posterior y los laterales están elevados con respecto a la parte de ladrillo. En la actualidad, tras las actuaciones realizadas para su restauración, la parte posterior y los laterales de la fuente original han sido sustituidas por las piedras de calcarenita del muro de contención, con lo que esta fuente aparece empotrada en dicho muro. Para su acceso se ha construido una rampa cementada y una escalerilla, y el contacto con el suelo ha sido protegido con un muro de piedra, también de calcarenita. Sobre el muro de piedra de contención, encima de la propia fuente, se localiza un letrero sobre azulejos, enmarcado en un rectángulo pintado de naranja, y con el marco saliente enlucido. La fuente se localiza en el propio venero, por lo que no existe conducción de abastecimiento a la misma. El agua entra por un agujero circular localizado en lateral orientado al noroeste.
