▶ Manantial del Pilar del LAGAR DE LAS PARRAS (Málaga, Málaga)

Manantial del Pilar del Lagar de las Parras (A. Vela, noviembre 2013)

4 Descripción

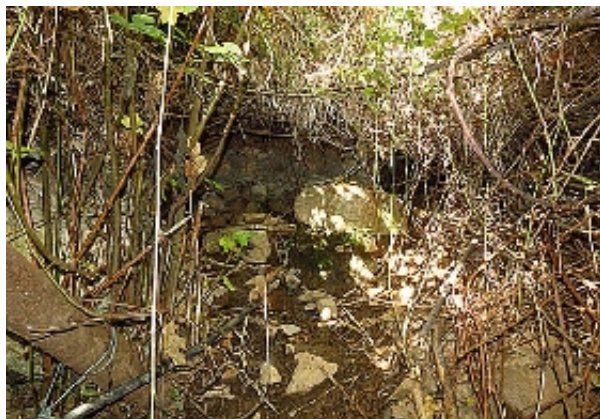
En la actualidad, el nacimiento se produce en el interior de una moderna arqueta construida para su protección pues, al encontrarse en una cañada muy pendiente, puede verse afectado por las arroyadas; en sus orígenes, estaba protegido por una alcubilla de la que apenas quedan vestigios.

La primitiva canalización, hoy desaparecida, por la que se transportaba el agua al Lagar estaba formada por tejas árabes, cubiertas con ladrillos de barro para que no cayera tierra en su interior. El antiguo trazado cruzaba una profunda cañada que salvaba mediante una estilizada atarjea de la que ya solo queda una pequeña porción en la margen izquierda. Antes de fluir por los caños del pilar, el agua pasaba por una alcubilla provista de un decantador de arena; también este elemento está en ruinas.

Deficiente

Abandono, suciedad y vertidos.
