## Alcubilla del LAGAR DE TRÉVENEZ (Málaga, Málaga)

Alcubilla del Lugar de Trévez (A. Vela Torres, marzo 2014)

### 1 Localización

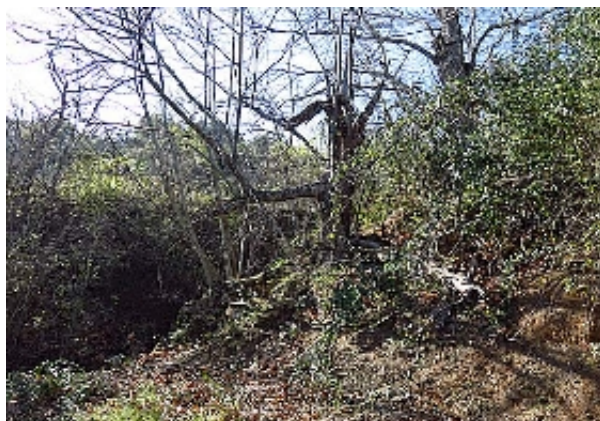
Al manantial se accede tras recorrer 200 m. por una senda. En sus orígenes el agua brotaba en el interior de una alcubilla de considerable dimensiones, si tenemos en cuenta las proporciones de los escasos restos que aún permanecen en pie. Haciendo una reconstrucción de cómo tuvo que ser, tendríamos que la pared levantaba hasta 1,10 m. de altura y tenía un grosor de 80 cm.; por encima alzaba una cúpula hasta alcanzar un alto total de 1,80 m. En la parte central estaba el arenero, consistente en una vasija de 0,80 m. de diámetro y 0,70 de profundidad. El agua fluía, y lo sigue haciendo, por dos atanores.

En la actualidad ha desaparecido la cúpula y la mayor parte de la pared pero el manantial, al seguir activo, ha sido protegido por una caseta erigida sobre el arenero.
