▶ Manantial del PUENTE DE MADERA DE CUADROS (Bedmar y Garcéz, Jaén)

Manantial del Puente de Madera de Cuadros (J. M. Díaz López, abril 2014)

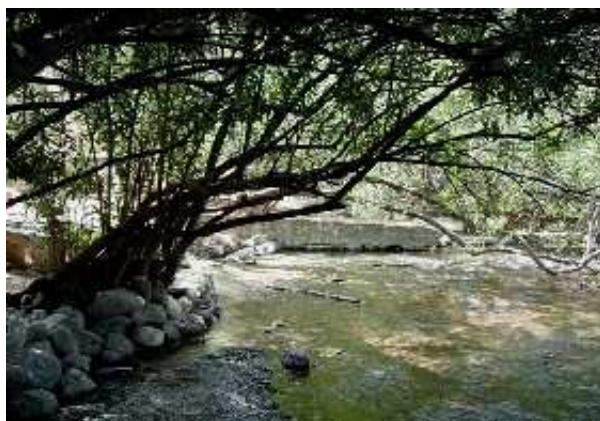
Este pequeño manantial se encuentra a unos pocos metros aguas abajo del puente de madera de Cuadros, en el Área recreativa del Adelfar, en el margen izquierdo del río.
