▶ Manantial de SAN JOSÉ (Morón de la Frontera, Sevilla)

Manantial de SAN JOSÉ

Morón de la Frontera

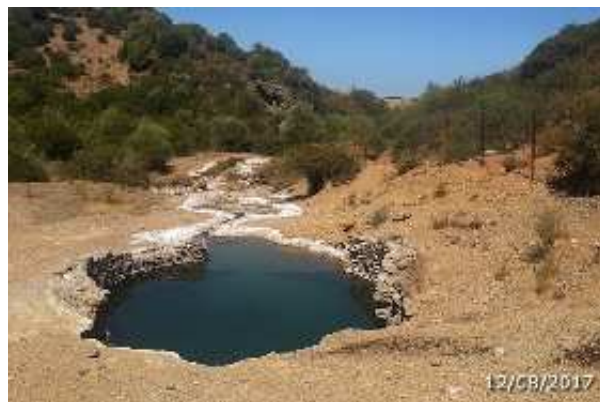
Manantial de San José, al fondo, Arroyo del Salado (A. Ventas, agosto 2017)

El manantial fluye con caudal todo el año, parece ser que la ley obligó a la propietaria de las tierras a construir un pozo sobre él. El agua salobre discurre por una suave pendiente, dejando sal sobre la tierra para unirse, apenas 40 m más abajo, al cauce del Arroyo del Salado donde ambas aguas se mezclan, pero en paralelo es posible apreciar el diferente color de las mismas antes de la unión, cristalinas las del manantial.

En el manantial de San José se ha construido un pozo de unos 6,5 m de diámetro, hecho en piedra, donde parece que la pared contraria a la salida del agua ha podido venirse abajo dejando de aparentar tener un aspecto circular. Las paredes sobresalen de la tierra apenas unos 40 cm, mientras que el agua está por debajo de las mismas alrededor de un metro. Con unos 3-4 m de profundidad, y aguas cristalinas, el agua fluye desde el interior a modo de burbujas. La salida de la misma se realiza por uno de los lados, donde tampoco hay paredes, aunque no es posible deducir si hubo un brocal para darle salida al agua, que ahora discurre ladera abajo. En una de las paredes del pozo, un caño de barro que atraviesa la pared del pozo, junto al actual salidero, hace pensar que el agua tenía su salida por ese lugar y que era donde la gente podía abastecerse de agua desde el exterior de la pared.
