Mina del LAGAR DE RENGEL II (Málaga, Málaga)

Mina del Lagar de Rengel II (A. Vela Torres, marzo 2014)

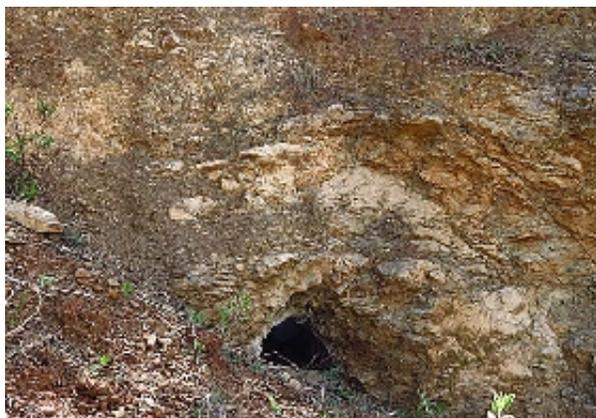
Estas obras provocaron la desaparición de una parte de la antigua galería; la bocamina actual se abre al pie del talud originado por el rebaje del suelo y da paso a un tramo de 4 m. de longitud en los que el ancho es de 0,65 m. y el alto de 0,80; las dos últimas magnitudes citadas debieron ser mayores pues, en el presente, desde el exterior está penetrando gran cantidad de tierra y agua.

A todo lo largo de la galería las paredes están tapizadas por una capa de carbonato cálcico en la que brillan diminutos cristales de cuarzo y se observan algunos espeleotemas, como banderas y estalactitas, pero todos de muy reducido tamaño, apenas unos milímetros o, como mucho, centímetros.
