Galería de TALARÁ (Lecrín, Granada)

Galería de Talará (L. Sánchez Díaz, julio 2014)

Galería de TALARÁ

Lecrín

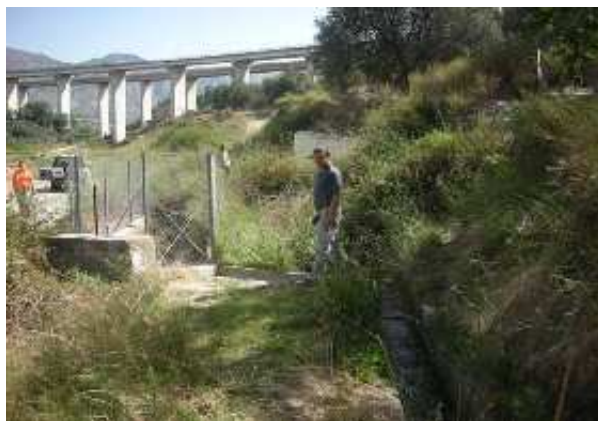
Se identifica fácilmente por la presencia de una pequeña caseta, donde se encuentra un sistema de filtrado, para eliminar los posibles arrastres que en el momento de la visita (24/07/2014) no pasaba agua a través de él. Junto a la construcción hay unos metros de tela metálica que protege el inicio de la acequia. Se estimó que por ella circulaba unos 25 l/s. Aunque en el estudio del Plan de Control fase 8- Lecrín (IGME- DipGra, mayo 2009) se hace referencia a caudales de entre 2 y 5 l/s.
