## **Mina del LAGAR DEL ÁNGEL (Málaga, Málaga)**

**Mina del Lagar del Ángel (A. Vela Torres, mayo 2014)**

**Galería, cimbra, zanja o mina de agua**

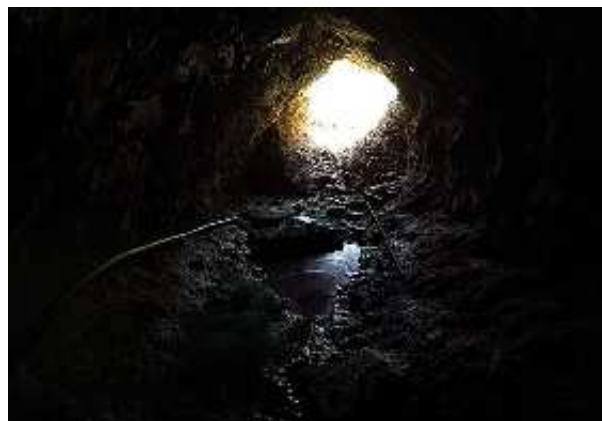
**Deficiente**

Abandono, suciedad y vertidos.

Galería de sección irregular y sin revestir, de unos 80 cm. de altura y 1,40 m. de anchura, con la solera embarrada y cubierta en parte por el agua. A los 4 m. de recorrido hace un giro a la derecha y continúa otros 7 m. antes de llegar a la cabeza.
