## ▶ Fuente de CAÑADA HERMOSA (Cúllar, Granada)

**Fuente de CAÑADA HERMOSA**

**Cúllar**

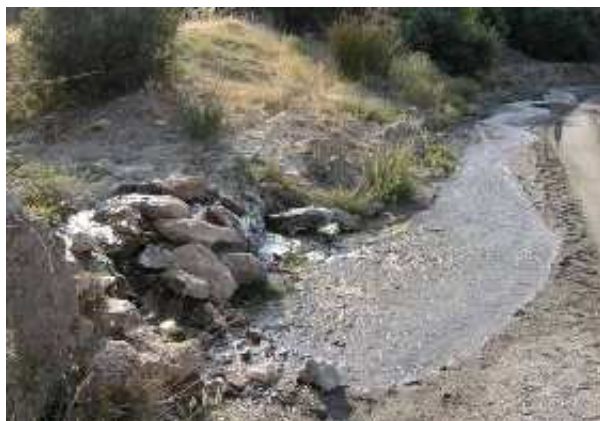
Fuente de Cañada Hermosa (T. Tortosa Rodríguez, verano 2011)

**Mina o cimbra de la balsa de Cañada Hermosa, la mina está hundida a un centenar de metros de la balsa. Solo sale agua cuando hay un invierno de lluvias o nieve, el agua cae a la rambla al estar la mina hundida.**

**La balsa se encuentra sin mantenimiento y mina hundida, lastima unas horas de excavadora permitirían llevar el agua a la balsa y es probable que la mina este hundida por falta de mantenimiento por esos solo sale agua cuando hay un buen invierno de precipitaciones.**

**Deficiente**

**Otros: Abandono total, mina y cimbra hundida. Falta de mantenimiento.**
