## ▶ Fuente del CORTIJO DE LA ROZA DE GARCÍA (Pórtugos, Granada)

**Fuente del CORTIJO DE LA ROZA DE GARCÍA**

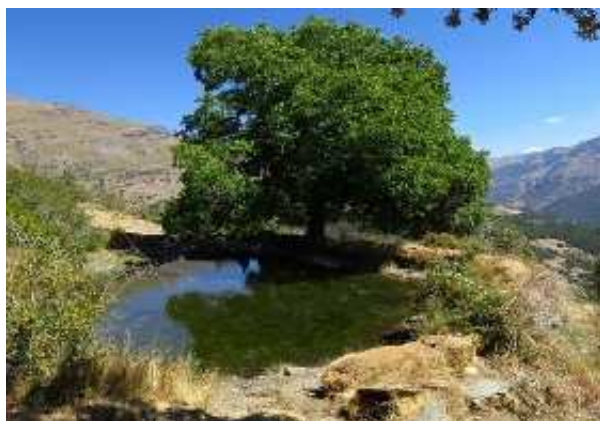
Fuente del Cortijo de la Roza de García, alberca y nogal (J. M. Fernández Portal, agosto 2014)

**El agua se capta gracias a una zanja en forma de "L" excavada en la ladera y reforzada con tramos de mampostería en seco. Un pequeño caño de goma pasa por debajo del sendero y vierte en una balsa.**

**La captación en zanja en forma "L", a cielo abierto, está parcialmente reforzada en su primer medio metro con un murete de mampostería en seco fabricado con esquistos; el resto de la altura de la zanja es la propia excavación en la ladera.**

**Existe un pequeño puente de madera en el sendero para salvar la zona húmeda y un caño de goma negra que vierte el agua a la alberca.**
