Baños del PIOJO (Cástaras, Granada)

1 Localización

2 Procedencia del Agua Subterránea

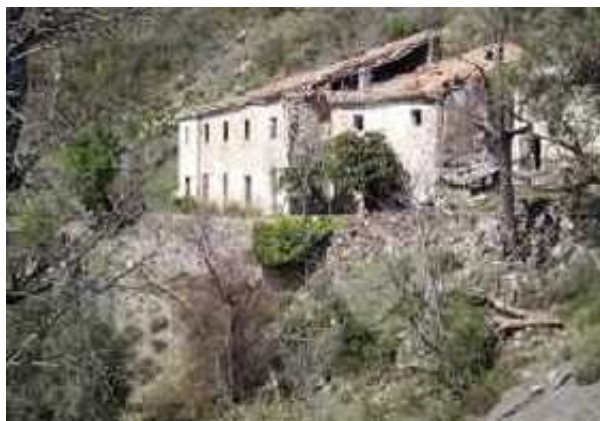
Vista del balneario (www.la-alpujarra.org)

El edificio del balneario es de planta poligonal y doble altura, con cubierta de teja. Está construido en mampostería con enfoscado y múltiples vanos, que alojan ventanas y puertas. En su interior hay habitaciones comunicadas entre sí, además de abrevaderos, graneros y estancias para el hospedaje de los visitantes.

Unos metros por debajo del balneario podemos ver el nacimiento de sus aguas ferruginosas, que corren entre el denso bosque de galería-ribera, donde predominan los álamos. Los Baños del Piojo, son un antiguo balneario abandonado que en la actualidad se encuentran en proceso de rehabilitación.
