Manantial del CORTIJO RIVERO (Totalán, Málaga)

Manantial del Cortijo Rivero (A. Vela Torres, junio 2014)

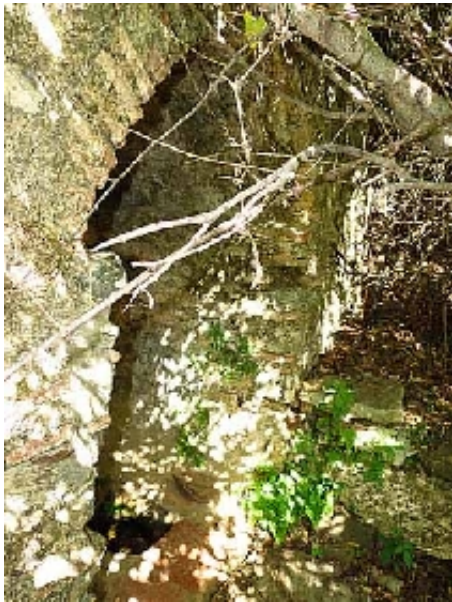
El manantial está situado bajo el cortijo, prácticamente en los cimientos. La aproximación la iniciaremos en la fachada, donde comienza un estrecho sendero pegado a la pared que desciende hacia el lugar donde se produce el nacimiento. Para mejorar la captación se ha excavado un nicho con bóveda de cañón de apenas 1,70 m. de altura, uno de anchura y otro tanto de largo.

En el suelo se ha incrustado una pequeña vasija de cerámica en la que, además, está colocado el caño; de aquí parte la tubería que la conecta con una alberca existente algo más abajo, en la cabecera de un conjunto de huertos que se distribuyen por la margen derecha de la cañada.
