▶ Mina del LAGAR PRO DE ARRIBA I (Málaga, Málaga)

Entrada a la mina (R. Blanco Sepúlveda, junio 2013)

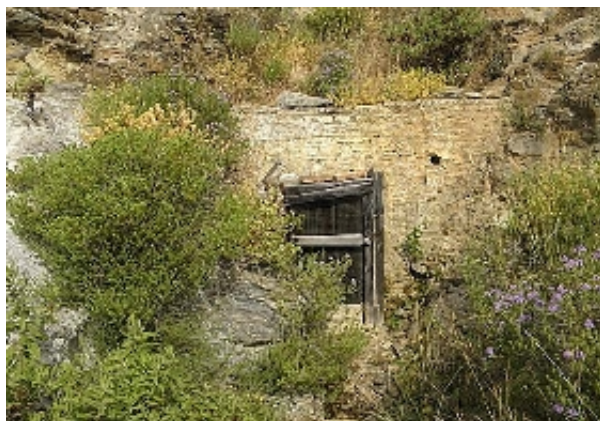
A la mina se accede por un corredor al aire libre, al final del cual se abre en la roca un vano protegido por una rústica puerta. En la explanada situada ante la mina existen varias instalaciones que aprovechan sus caudales. Son un abrevadero, una pequeña alberca y tres lebrillos de cerámica en los que, antaño, las mujeres lavaban la ropa.
