## **Mina del LAGAR PRO DE ARRIBA II (Málaga, Málaga)**

**Mina del Lagar Pro de Arriba II (A. Vela Torres, noviembre 2014)**

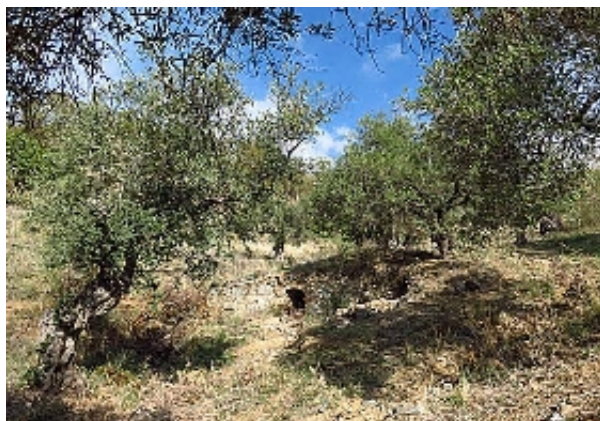
Iniciaremos la aproximación acercándonos al Camino de San Alberto, en la barriada malagueña de Carlinda, donde arranca el carril que al cabo de 3 km. nos deja junto al Lagar. Para ir a la mina recorreremos otros 350 m. por el carril antes de seguir por un sendero que, tras un recorrido de escasos 50 m., nos deja ante la mina, cuya boca se abre en un muro de mampostería con verdugadas de ladrillos.

La pequeña bocamina, una abertura de 80 cm. de altura y 53 de anchura, da paso a una galería de idénticas dimensiones; respecto a la longitud, un hundimiento la ha reducido a apenas 5 m. Las paredes están revestidas con mampuestos, la bóveda de medio cañón reforzada con ladrillos de barro; debido al abandono, estos últimos se están desprendiendo y han dejado bastantes sectores con la roca madre visible.
