## ▶ Fuente de SILLAR BAJA (Diezma, Granada)

Fuente de Sillar Baja (L. Sánchez Díaz, diciembre 2014)

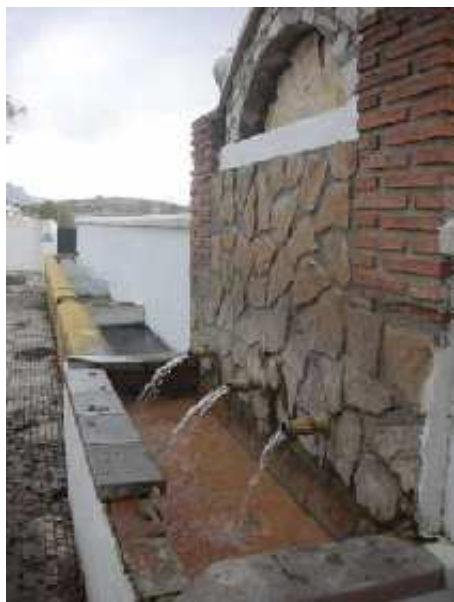
**Se encuentra a unos 3,5 km al noroeste de Diezma en el centro de la plaza de Sillar Baja. La fuente construida en 1961 posee tres caños cuyas aguas caen a un pilar y de aquí a su izquierda pasan a un abrevadero compartimentado de unos 10 o 12 m. de largo. Por detrás de la fuente y adosado a la misma tiene un lavadero en pésimo estado de conservación.**

Otros: **Abandono total del lavadero que se encuentra en pésimo estado de conservación.**
