▶ Manantial de las CALDERAS (Alpandei, Málaga)

Manantial de las CALDERAS

Alpandei

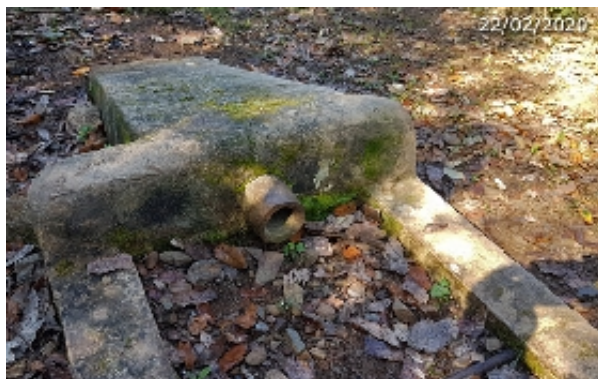
Cabecera del abrevadero del manantial de Las Calderas (A. Ventas, febrero 2020)

En la actualidad no es posible describir la alberca que recogía el agua del manantial ya que ésta ha desaparecido y, con los movimientos de tierras, también el propio manantial. Pero, como se indicaba, el abrevadero aún tiene buen aspecto pero necesitaría una limpieza a fondo de sedimentos, aunque solo sea por su estética ya que, sin agua, carece de utilidad. Éste está formado por 10 pilas en hilera, cada una de ellas de un metro aproximadamente de largo, y 40 cm de ancho. Cada una de ellas posee en su parte central un hierro separador para que cada animal tenga hueco donde beber. Las pilas están unidas entre sí pero tiene un rebaje en cada unión por donde pasa el agua, de una a otra.

Todo el conjunto, en general, podría tener unos 10 m de largo, quizás 12 y prácticamente no levanta más de 10 cm del suelo (quizás antaño tuviera más altura que ahora no se observa debido a la sedimentación). La cabecera es sensiblemente más alta que las pilas y en su centro cuenta con un buen caño de hierro, actualmente seco, pero que denota que en otros tiempos podría arrojar bastante caudal de agua. La parte trasera de la cabecera está protegida con una rampa de cemento, tapando la tubería que llevaría el agua desde el manantial.
