## **Manantial del PARAJE DE VERDUGO (Totalán, Málaga)**

**Manantial del PARAJE DE VERDUGO**

**Totalán**

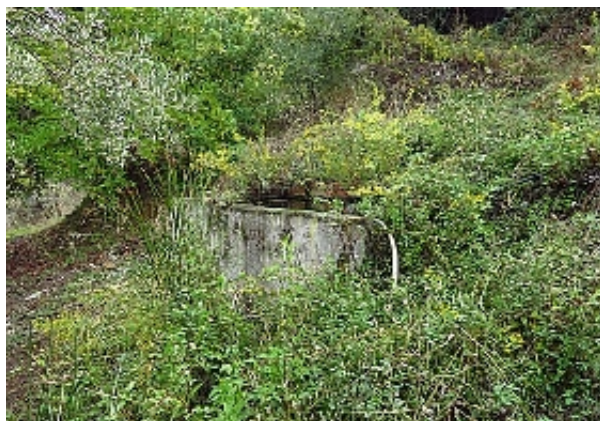
Manantial en el Paraje de Verdugo (A. Vela Torres, octubre 2014)

El depósito es de planta ligeramente rectangular, con una capacidad de almacenamiento cercana a los 2,5 m<sup>3</sup>. Es antigua, de mampostería, con la parte superior de los muros revestida con ladrillos de barro.

El nacimiento que la abastece está situado algo más arriba, al pie de un gran olivo, pero no se puede contemplar porque está cubierto por una gruesa capa de tierra de la que emerge la tubería que traslada el caudal surgente a la alberca.
