▶ Fuente de la CASA DE LA CULTURA (Bubión, Granada)

1 Localización

Fuente de la CASA DE LA CULTURA

Bubión

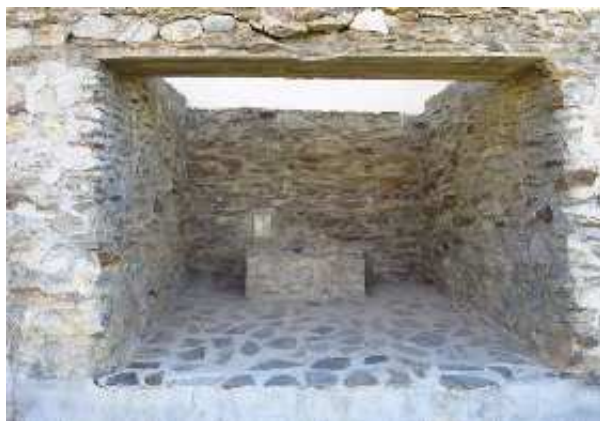
Pilar de mampostería de cemento y esquisto (J. M. Fernández Portal, agosto 2014)

Se localiza a espaldas del mismo edificio de la Casa de la Cultura de Bubi3n. Su remodelaci3n no ha sido muy acertada y ha quedado todo el conjunto revestido por esquistos del lugar con cemento.

La fuente se encuentra seca debido a una excavaci3n cercana que merm3 su caudal. El lugar ofrece buenas posibilidades debido a las amplias vistas que cuenta sobre el valle del Poqueira.

El pilar hecho de esquistos unidos con cemento, se encaja en un amplio hueco en el mismo edificio de la Casa de la Cultura de Bubión, orientado y abierto al valle del Poqueira. Su remodelación corresponde a las mismas fechas de construcción de dicho equipamiento cultural.

Deficiente

El agua procede de la circulación subsuperficial proveniente de acequias y careos situados por encima. Al parecer, al hacer una obra cercana de una vivienda en la que realizaron un gran desmonte, junto a la carretera, el agua dejó de salir y se secó la fuente. Desde entonces no se ha hecho nada por recuperarla.
