▶ Manantial del ARROYO DE LAS ADELAS (Málaga, Málaga)

Manantial del ARROYO DE LAS ADELAS

Málaga

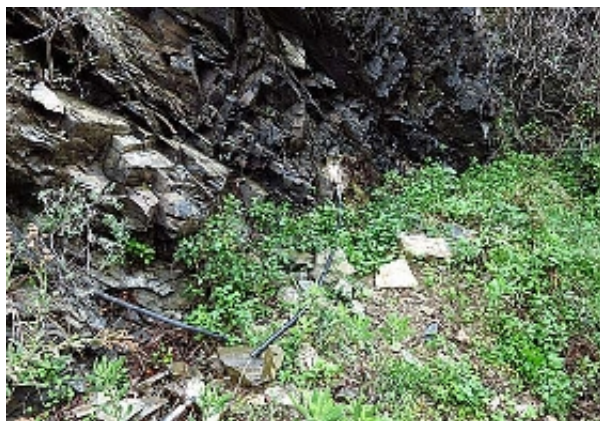
Manantial en el Arroyo de las Adelfas (M. Sánchez Pérez, noviembre 2014)

A la Hacienda se llega, desde Málaga, por la antigua carretera de Casabermeja, que tiene su inicio en la autovía A-45, a la altura de la presa del Agujero. Un poco antes de llegar a la casa principal, hay que bajar al cauce del Arroyo de las Adelfas y continuar por la margen derecha. En la siguiente cañada que nos baja por la izquierda se sitúa el nacimiento, que se produce al pie de una pared rocosa. El punto exacto donde alumbra el manadero está tapado con cemento.

De ahí surge una tubería que transporta los caudales a una alberca situada a unos 150 m. de distancia; construida en mampostería, la parte superior de los muros está revestida con mazaríes.

En la actualidad todo está abandonado y el agua se pierde antes de llegar a la alberca.
