Fuente de SANTA ANA (Guijo, El, Córdoba)

1 Localización

Fuente de SANTA ANA

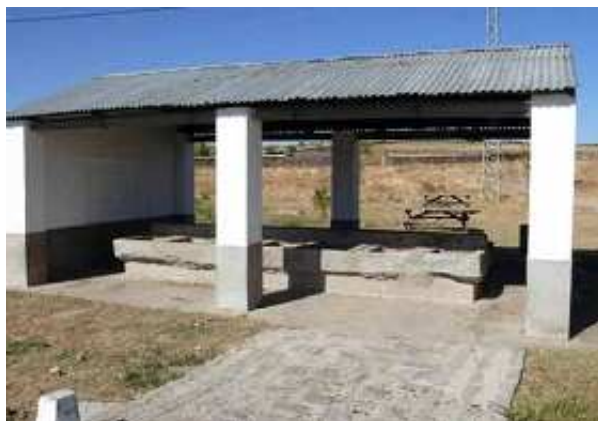
Lavadero público (R. Priego)

Muy similar al pozo Pechero, presenta un depósito de planta rectangular revestido de mampostería de granito al interior y un brocal de planta cuadrada al exterior, de 1.30 m. de lado y 85 cm. de altura. A su ángulo sureste se adosa una pileta de planta cuadrada, de 60 cm. de lado e idéntica altura. El brocal está rodeado por una plataforma de acceso realizada mediante gujarros embutidos en cemento.

A unos veinte metros al norte de la fuente aparece un lavadero tradicional, compuesto por dos filas de siete pilas enfrentadas, con canal intermedio para el paso del agua, protegidas por un cobertizo de paredes de ladrillo y techo de uralita. Conserva en su muro norte la inscripción que data su última reforma en octubre de 1963.

El estado arquitectónico del depósito y del brocal de acceso es espléndido, aunque es de fábrica moderna de ladrillo y enlucido de cemento, de escaso valor. Mayor importancia tiene el cercano lavadero; aunque presenta un inevitable estado de abandono, está bien conservado desde el punto de vista arquitectónico (Información facilitada por R. Córdoba).
