Fuente de los LIRIOS (Güejar Sierra, Granada)

Fuente de los LIRIOS

Güejar Sierra

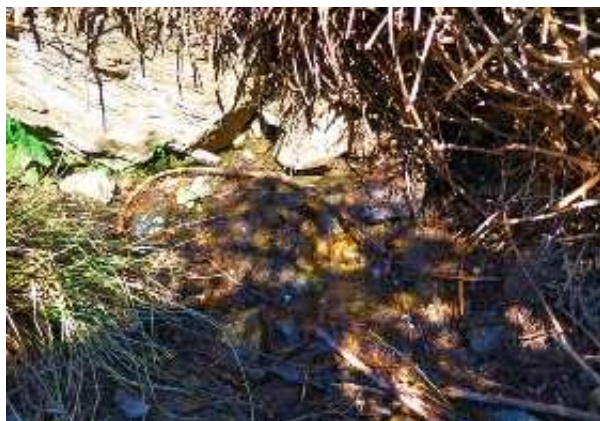
Manantial brotando de los esquistos (J. M. Fernández Portal, enero 2015)

No tiene ningún tipo de arreglo pero hacia el año 2000 posiblemente contó con un pequeño caño. La zona está muy enmarañada y acuden los animales para beber.

Deficiente

La fuente es un punto de agua olvidado, pero de suma importancia para los montañeros que usaban el refugio. Sería muy conveniente señalar y adecuar su acceso y adecuar la salida de agua.

Sería muy recomendable adecuar y/o señalar un tramo de sendero ya existente desde el refugio de La Cucaracha hasta el manantial, para así evitar la pérdida de las personas que quieran recoger agua o bien el tránsito por lugares poco seguros o frágiles. Por otro lado también es necesario la captación del manantial, la instalación de un caño o teja y el desbroce de la zona más cercana.
