## **Manantial de BEAS (Arcos de la Frontera, Cádiz)**

**Manantial de Beas con estructura externa de pozo (P. Sánchez Gil, marzo 2015)**

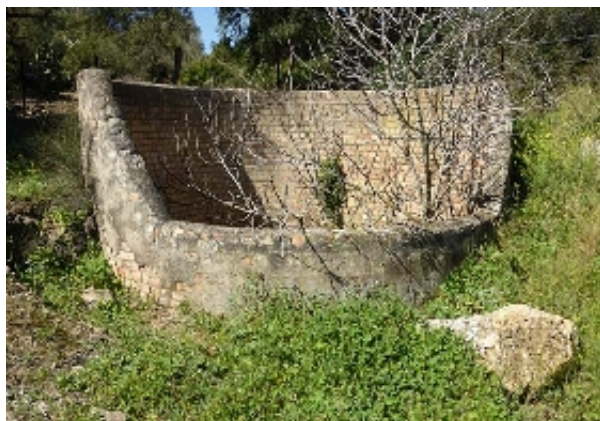
**Manantial con estructura externa de gran pozo que al acercarnos y mirar en su interior observamos bajo el brocal de ladrillo la base de roca y unas galerías que conducen tierra adentro. Vimos cierto nivel de agua y una higuera de tamaño respetable que enmaraña el pozo y amenaza destruir parte del brocal.**

**Deficiente**

Otros: **Dejadez del lugar. El enraizado de la higuera**
