## **Mina del LAGAR DE CRISTIÁN (Málaga, Málaga)**

**Mina del Lagar de Cristián (A. Vela Torres, marzo 2015)**

**Mina del LAGAR DE CRISTIÁN**

**Málaga**

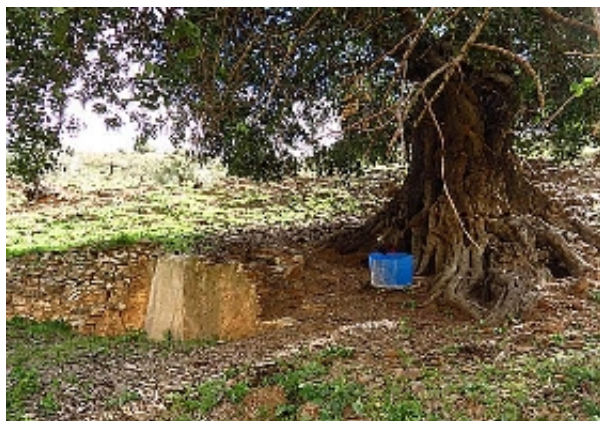
**Deficiente**

**Abandono, suciedad y vertidos.**

La bocamina, ubicada en un muro de contención, está tapiada con bloques de hormigón; sin embargo, el techo de la galería se ha hundido y se puede ver el interior. La entrada da paso a una corta galería descendente que se baja auxiliado por varios peldaños. Finaliza en un pequeño espacio en el que se abre la entrada de una galería de bóveda de cañón. En la actualidad, esta última es inaccesible pues la gran cantidad de tierra que penetra por el techo hundido ha sepultado la entrada.
