## **Minas de SAN SATURNINO (Gabias, Las, Granada)**

**Minas de SAN SATURNINO**

**Gabias, Las**

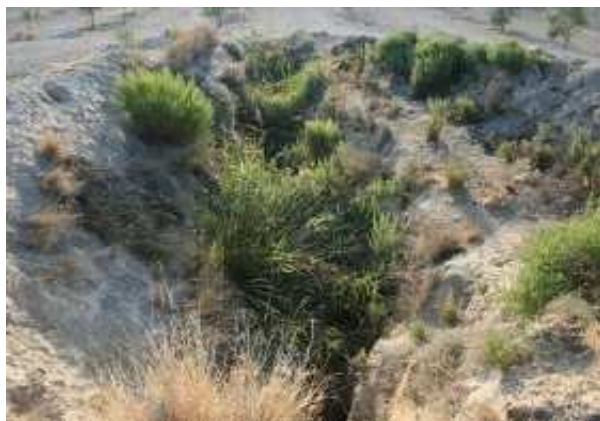
**Lugar por donde mana el agua (J. A. Sánchez Luján, agosto 2008)**

**Es un manantial de aguas salobres (ricas en sulfatos y calcio), procede del Karst superficial en yesos alabastrinos Neógenos. Muy castigado por extracciones próximas de pozos en anillos de hormigón y bombeo. Sus aguas han sido aprovechadas para beber, abreviar el ganado e incluso como regadío de tabaco, ajos y cáñamo hasta la década de 1980**

**El agua va a parar a una alberca destinada a riego por goteo**
