Aljibe del CONSISTORIO (San Fernando, Cádiz)

Aljibe del Consistorio (M. Limón Andamoyo, junio 2020)

1 Localización

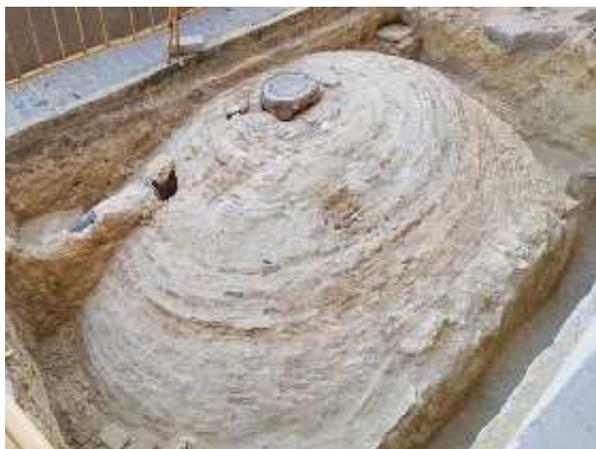
Antiguo aljibe que se conserva aparentemente intacto a pesar del paso del tiempo. El depósito se emplaza en la calle Calderón de la Barca, justo en el tramo que se encuentra entre la escalinata de acceso al Mercado Central y la zona trasera del Consistorio. Fue descubierto en junio de 2020 en el transcurso de las obras que se han llevado a cabo en el entorno del Ayuntamiento tras su rehabilitación.

Los estudios sitúan esta singular estructura en el siglo XVIII. El aljibe tiene una planta rectangular de 4,40 por 3,30 m en su parte interior y está realizado con piedra ostionera y mortero de cal, sobre la que se levanta una cubierta consistente en una cúpula sobre pechinas elaborada con ladrillos toscos. Aunque su interior se encuentra algo colmatado (sobre unos 0,70 m) presenta una altura visible de 3,30 m.

En su exterior se registra una atarjea que proviene o discurre desde el propio Ayuntamiento hasta dicha estructura hidráulica.

En el lado este del sondeo, ya en el siglo XX, se realizó una pequeña oquedad en la cúpula para conectarle una tubería de gres, por lo que la existencia de la estructura ya debía ser conocida por entonces.
