## **Molino del GOLLIZNO (Adamuz, Córdoba)**

**Molino del GOLLIZNO**

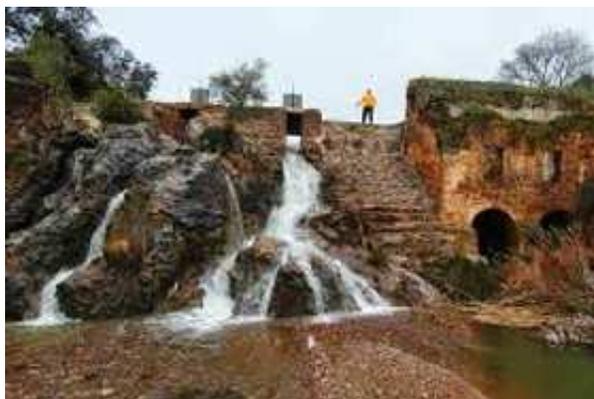
[Molino del Gollizno \(cronicasenderistas.blogspot.com, mayo 2015\)](http://cronicasenderistas.blogspot.com)

**El molino está parcialmente derruido al haber desaparecido toda su cubierta y planta superior, mientras que el sistema hidráulico se encuentra relleno y cubierto por los aportes sedimentarios del limo del arroyo. Sin embargo, los muros de cierre de la sala de molienda y de los cárcavos están bien conservados. Y, sobre todo, el molino conserva buena parte de la maquinaria que utilizó hasta los años 60 que estuvo en funcionamiento, siendo uno de los pocos molinos de la provincia que conserva el instrumental completo (en los cárcavos, rodezno, palahierro, saetillo, paradera, alivio, etc., y en la sala las piedras de moler, cabría, mecanismos de transmisión del movimiento a otros elementos). Ello determina que el molino sea fácilmente recuperable y deba ser objeto de una inmediata intervención a fin de evitar que se pierda el instrumental conservado. Información obtenida de: <https://www.uco.es/meridies/images/docs/molinodelgollizno.pdf>**
