## **Pozo de BUENA VISTA (Trebujena, Cádiz)**

**Pozo de BUENA VISTA**

**Trebujena**

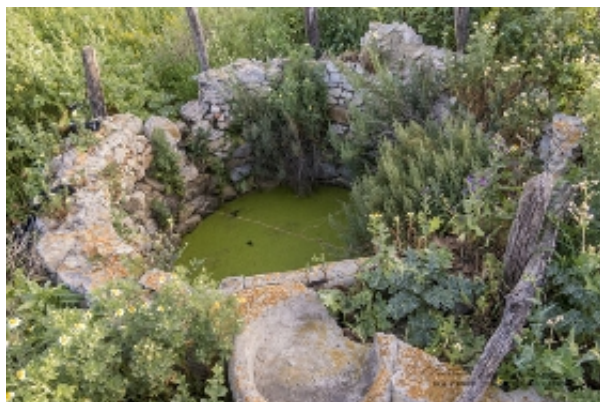
Pozo de Buena vista rodeado de vegetación en primavera (A. López Rodríguez, abril 2021)

Antiguo pozo construido a los pies de la ladera del Cerro de Buena Vista y justo en el límite de cota de la marisma de las Vetas en Trebujena. Se localiza en el tramo intermedio de la cañada Real Pozo del Algarve. Cuenta con dos pilas-abrevadero de unos 3 m de largo cada una.

El pozo está construido con grandes cantos de calcarenitas procedentes de las calizas miocénicas de las colinas circundantes, cementados con mortero y barro. En su brocal junto al abrevadero existe una pila principal redonda donde se volcaba el agua y esta se conducía por un conducto hasta el abrevadero.
